**Prioritätsbescheinigung über die Einreichung
einer Patentanmeldung**

Aktenzeichen: 102 14 956.9

Bezeichnung: Top-Lock-Verbindung Gelenkfreies WBA

zeichnung der Erfindung **Top-Lock-Verbindung Gelenkfreies WBA.**

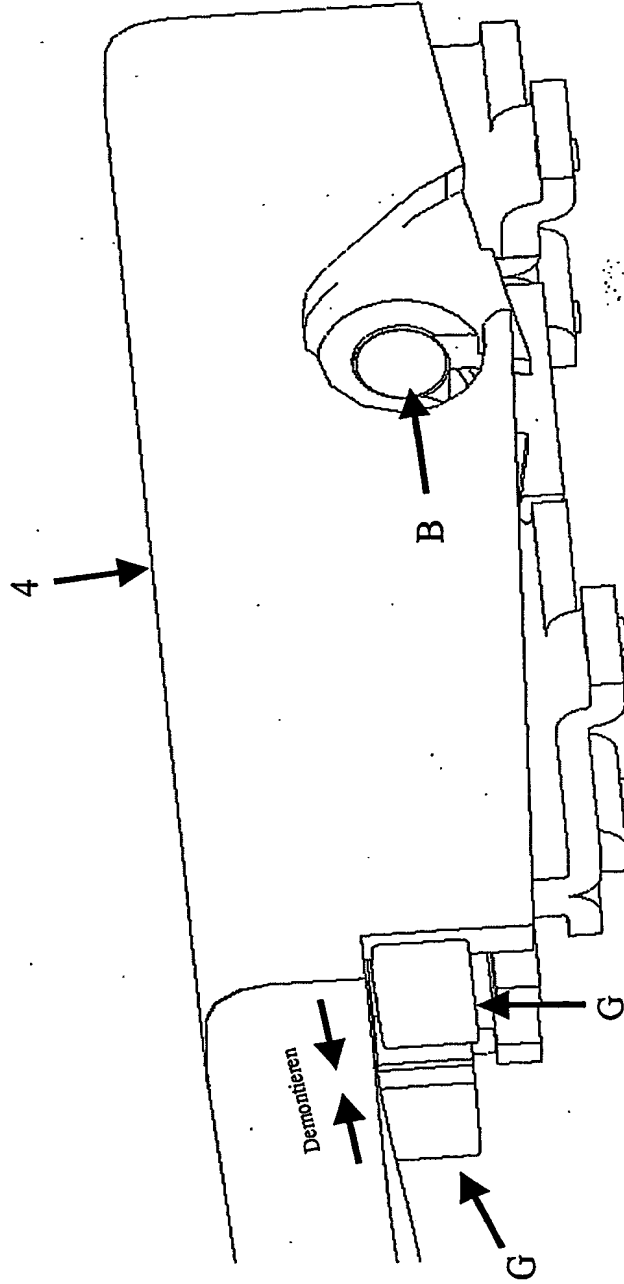
Anlage 2.1

.. Verrasten des Verbindungsstückes (4) über das Zwischenteil (5) und
.. Metalladapter (6) entsteht jetzt via die beiden Nocken (G) die sich hinter
.. Ende des Verbindungsstückes (4) verriegeln. Um das Wischblatt und
.. Wischarm zu demontieren werden die beiden Nocken (G) horizontal zusammen
.. gedrückt.

Siehe Anlage-2.1 bis zum 2.5.

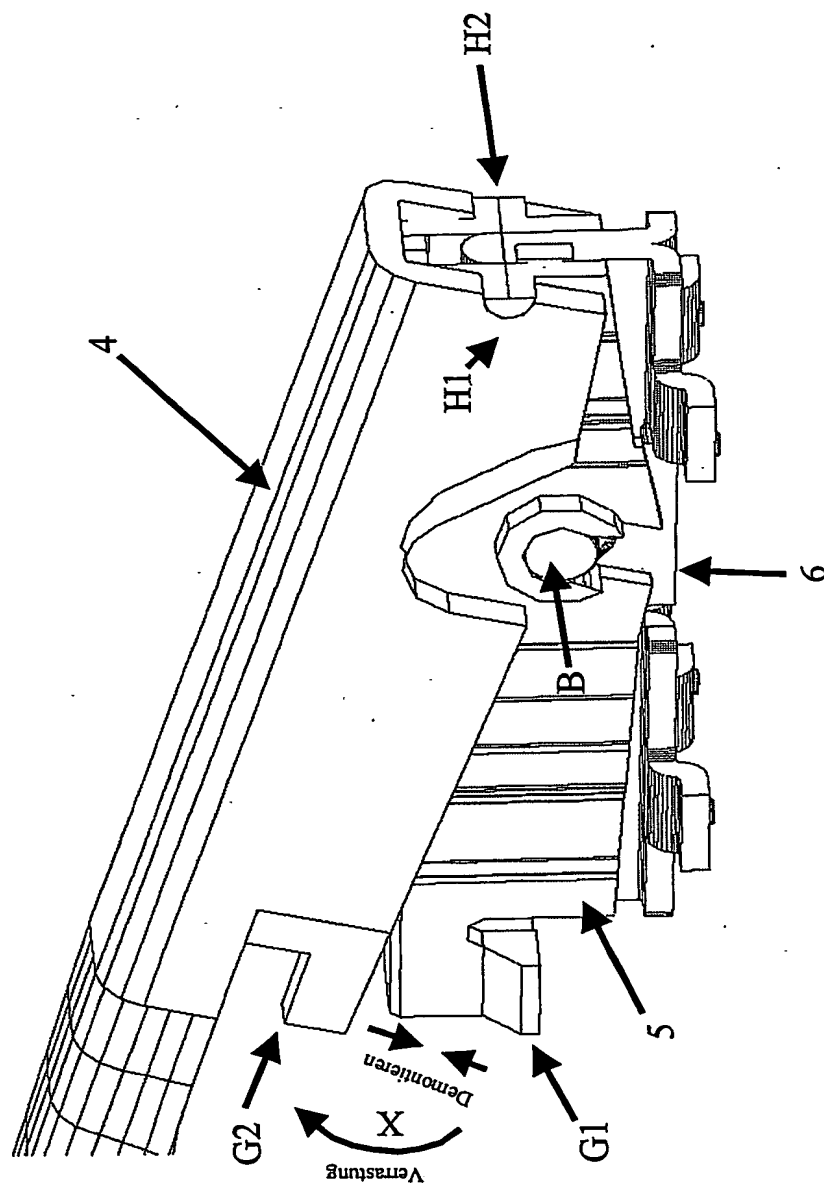
Anlage 3.1

.. Verbindungsstück (4) des Wischarms wird ersten so positioniert das die
.. beiden halbe Öffnungen (H1) sich über die beiden halbe Nocken (H2) verrasten.
.. Abschließend wird das Wischblatt im Richtung (X) des Wischarms bewegt. Die
.. beiden Nocken (G1) werden ein wenig zusammengedrückt und bewegen sich über
.. beiden Füßen (G2) sodass die Verriegelung entsteht und das Wischblatt und
.. Wischarm verbunden bleiben.

.. Um die beiden wieder zu demontieren werden die beiden Nocken (G1) horizontal
.. zusammen gedrückt, sodass Wischblatt und Wischarm wieder losgemacht werden
.. können.

Siehe Anlage-3.1 bis zum 3.7.

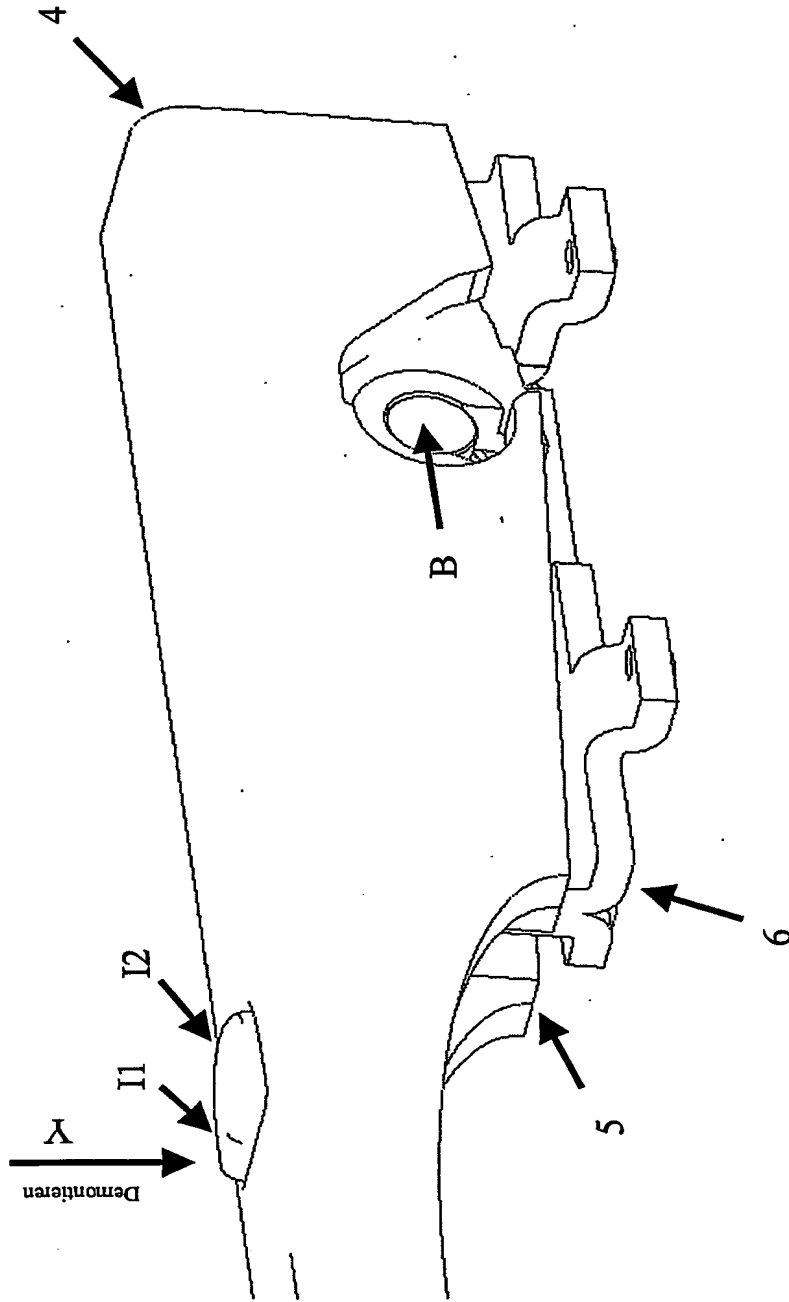
Anlage 4.1

.. Verrastung des Wischerarms über das Zwischenteil (5) und Metalladapter
.. entsteht hier via einen Druckknopf (I1) der in ein Loch (I2) im metallenen
.. Verbindungsstück (4) verrastet wird. Um das Wischblatt und Wischarm zu
.. demontieren muß der Druckknopf (I1) eingedrückt (Richtung Y) werden.

Siehe Anlage-4.1 bis zum 4.6.

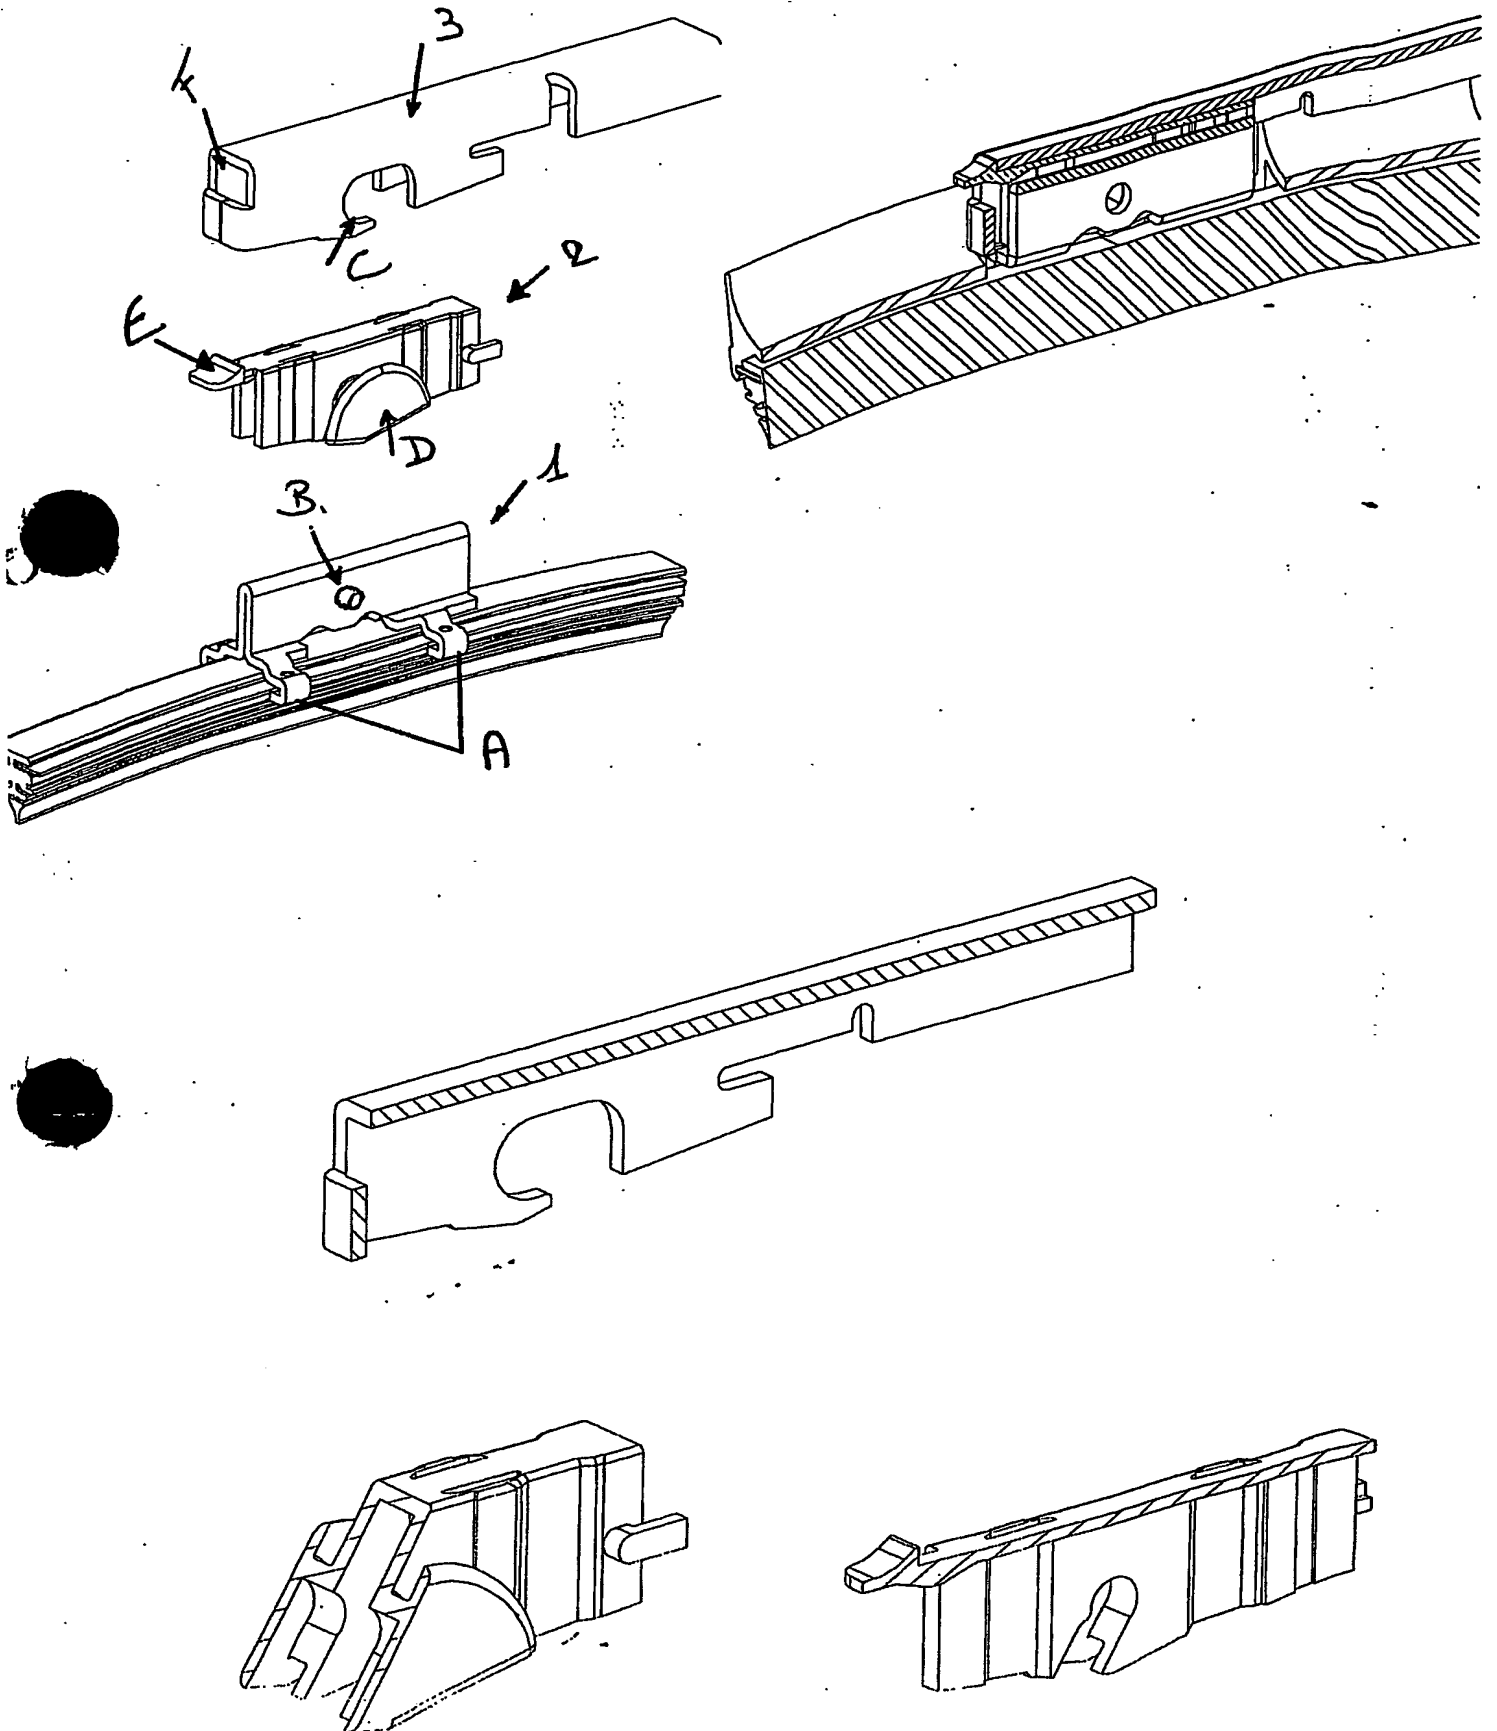
Anlage 1

Basiskonzept (Anlage 1 (EM 2000/3433 & 2001/0247)) besteht aus einem
.. Metalladapter (1), ein kunststoff Zwischenteil (2) und ein metallenes
.. Verbindungsstück (3). Das Verbindungsstück (3) ist mit dem Wischerarm
.. verbunden. Der Metalladapter (1) wird via die Lippen (A) mit den
.. Federschielen verbunden (Die Lippen werden um die Federschielen gebogen). Das
.. Zwischenteil (2) wird via eine leichte Clipsverbindung um der Achse (B)
.. geklippt. Das metallene Verbindungsstück (3) der Wischarm bewegt sich über das
.. Zwischenteil (2) sodass die Verbindung Wischarm-Wischblatt entsteht. Die
.. Nocken (C) der Verbindungsstück (3) haken sich hinter die Nocken (D) der
.. Zwischenteil (2) um das bewegen (drehen) des Wischblattes ggü. der Wischarm
.. gewährleisten. Zusätzlich hakt sich der Nocken (E) hinter die speziell
.. geformte U-Öffnung (F) des Verbindungsstückes um die Verbindung sicher zu
.. stellen.
